Skår 38:25

Gulsparvgatan 49

Uppdragsnummer	O21820
Besiktningsdatum	2023-05-09
Besiktningföretag	OBM Besiktning Väst AB
Besiktningförrättare	Roger Gustafsson
Närvarande	Säljare
Giltig till och med	2024-05-09

Byggnadsbeskrivning	Byggnadsår
2-plans mellanliggande radhus med källare samt inredd vind	1940
Till eller ombyggnad	Övrigt
	Huset är möblerat

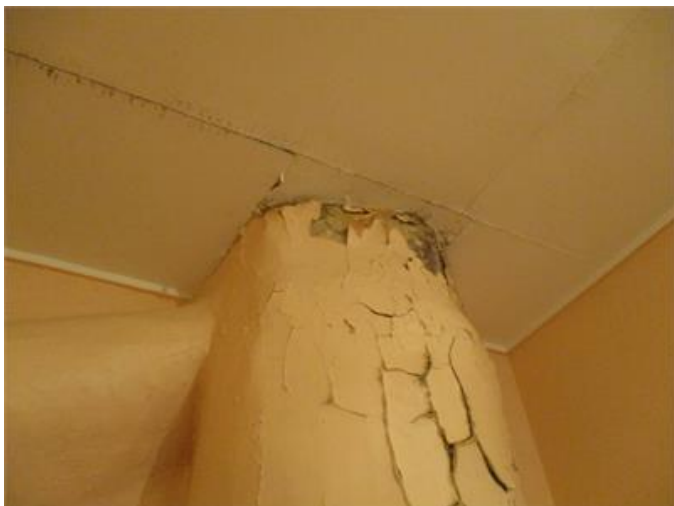
Besiktningresultat					
Bedömningskala: 1 = Utan anmärkning, 2 = Påpekande, 3 = Bör åtgärdas, 4 = Ej besiktningbart					
Byggnadsdel	1	2	3	4	Anmärkning
Inredd vind					
Trapphus/hall			X		Lokala missfärgningar/fuktfläckar noterades på murstocken samt i taket och på golvet runt murstocken. Vi rekommenderar att en fackman kontaktas för en fördjupad undersökning av skadan.
Vindsrum	X				Inget att notera.
Kallvind		X			Lokala missfärgningar noterades på yttertaket insida, se kommentar/riskanalys.

Fuktskador i murstock och tak övre hall
