**Fastighetsuppgifter**

Iserås 2:16

Mariedalsvägen 171

**Besiktningsuppgifter**

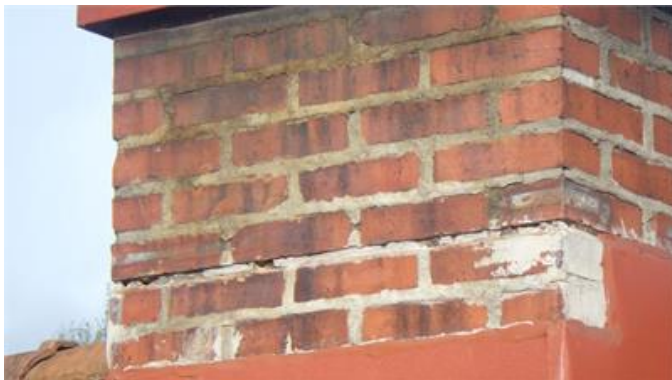
| Besiktningsresultat | | | | | |
|---|---|---|---|---|---|
| Tak | | X | | | Takpannorna har en äldre standard, det noterades takpannor som ligger ur läge, fogar i skorsten har lossnat, se kommentar/riskanalys. |

**Tak:** Då taktäckningen är av äldre standard och takpannor ligger ur läge, har det ett minskat motstånd mot vatteninträngning. Detta i sin tur kan leda till fuktskador på takkonstruktionen vilket kan påverka byggnaden och dess inomhusklimat negativt.

Fogar som lossnat ur skorstenen

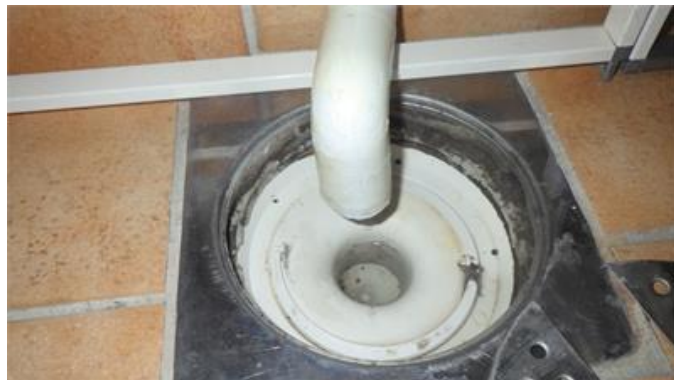
| Besiktningsresultat | | | | | |
|---|---|---|---|---|---|
| Tvättstuga | | X | | | Våtrummet har en äldre standard. Det finns tre stycken brunnar i utrymmet. Det finns inga klämringar eller synligt tätskikt, det är bakfall på golvet och en brunn sitter nära vägg, rörgenomföringar i golv och en bit av nederkant vägg är trasig, se kommentar/riskanalys. |

**Tvättstuga:** I våtutrymmen skall golv- och väggytor ha vattentäta skikt. När det saknas, är av äldre modell eller om det har brister i dess funktion, finns det en risk att fukt kan tränga in i bakomvarande konstruktioner och orsaka skador som kan påverka byggnaden och dess inomhusklimat negativt. Skador i bakom/omkringliggande konstruktioner kan ej uteslutas.

Då golvbrunnen är placerad nära vägg finns det en risk att tätskiktet inte anslutits på ett erforderligt sätt mot golvbrunnen. Om tätskiktet inte anslutit på ett erforderligt sätt finns risk att fukt tränger in bakom tätskiktet vilket kan orsaka skador i angränsande konstruktioner vilket kan påverka byggnaden och inomhusmiljön negativt.

Golvbrunn utan klämring eller synligt tätskikt
