Järnbrott 173:12

Frölundaborgs Allé 6

Uppdragsnummer	O23292
Besiktningsdatum	2023-11-09
Besiktningföretag	OBM Besiktning Väst AB
Besiktningförrättare	Roger Gustafsson
Närvarande	Säljare
Giltig till och med	2024-11-08

Bilaga till besiktningssprotokoll med förklaringar till bedömnings sätt vid överlåtelsebesiktning

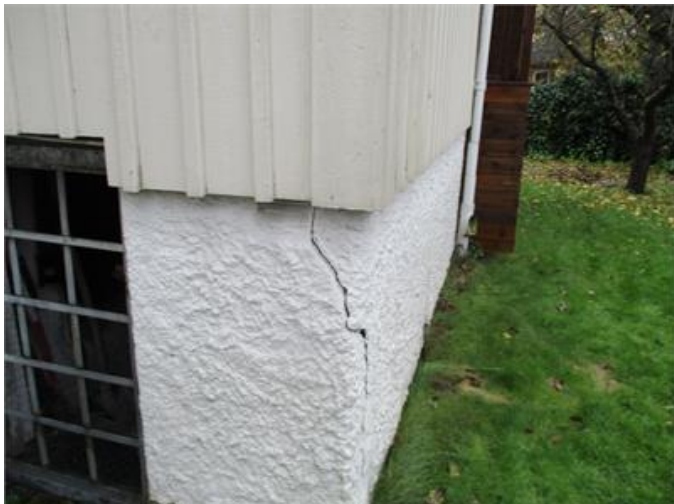
Sockel: När det är sprickor i sockel finns det en risk att fukt kan tränga in och orsaka skador som påverkar byggnaden negativt. Om sprickor ökar/växer bör en vidare undersökning göras.

Exempel på sprickor i sockel

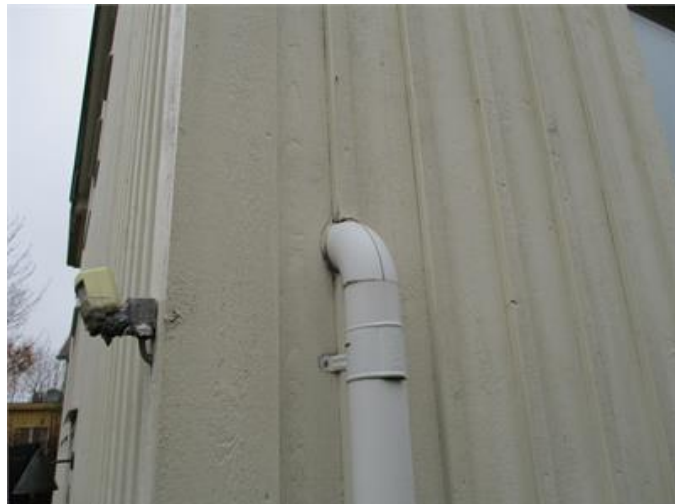
Stuprör: Då stupröret leds ut genom fasaden finns risk vid nederbörd att fukt tränger in i kringliggande konstruktioner med skador som följd.

Stuprör som kommer ut i fasad

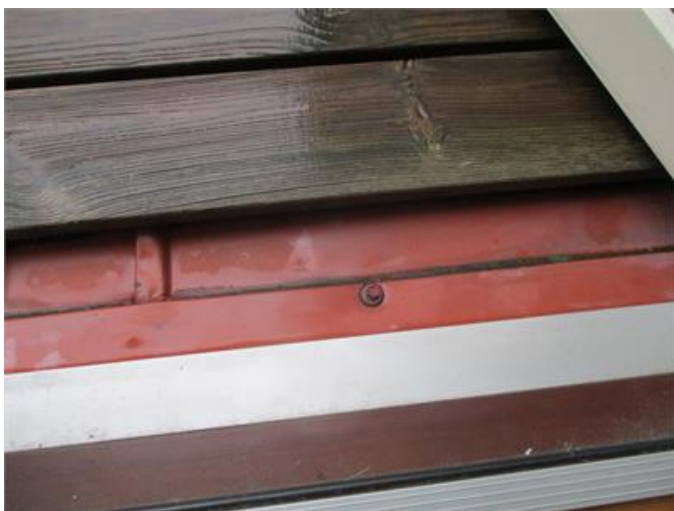
När det är skruvat genom takplåten finns det en risk att fukt kan tränga in och orsaka skador som påverkar byggnaden negativt.

Bild visar en skruv i takplåten framför balkongdörr
