**Fastighetsuppgifter**

BÖ 36:20

Jakobsdalsgatan 44

Byggnadsbeskrivning  
2 plans friliggande hus med källare

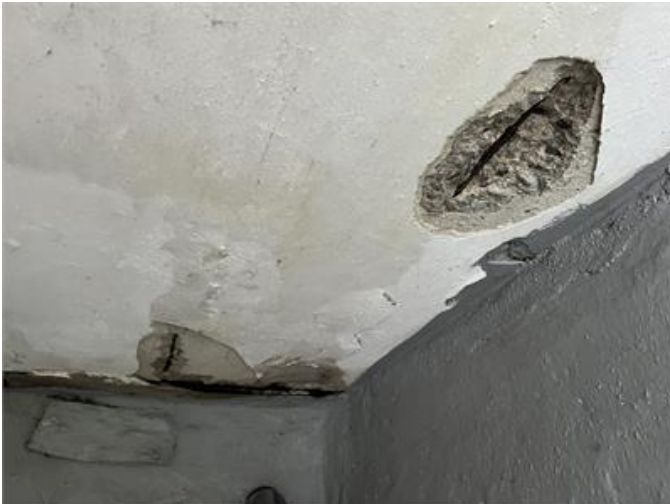
| Besiktningsresultat | | | | | |
|---|---|---|---|---|---|
| Entrétrappa | | | X | | Undersidan entrétrappan noterades putssläpp samt synliga armeringsjärn. |

Putssläpp med synliga armeringsjärn undersida entrétrappan.

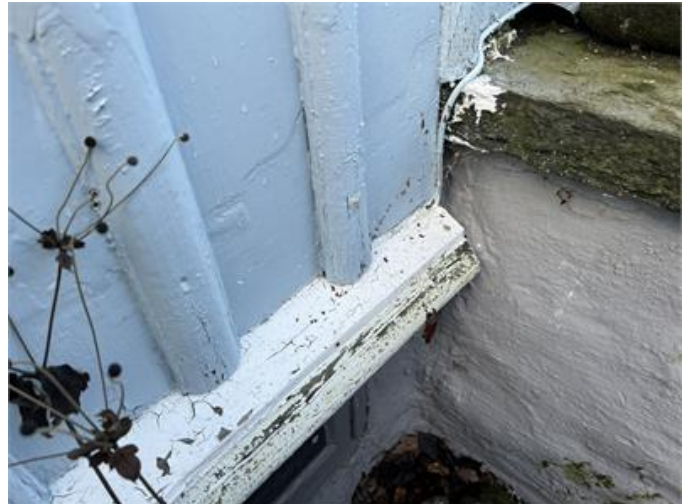
| Besiktningsresultat | | | | | |
|---|---|---|---|---|---|
| Fasad | | X | | | Fasadpanel avslutar dikt an stenläggning (vilplan intill ytterdörrar). Trädetaljer är bitvis i behov av målning/underhåll, färgblåsor förekommer. Se kommentar/riskanalys. |

**Fasad & Fönster/Dörrar:** När det finns brister i underhållet av fasadpanel/snickerier finns det en risk att man kan få skador i det organiska materialet vilket kan påverka byggnaden och inomhusmiljön negativt.

Exempel på trädetaljer som är i behov av målning/underhåll.

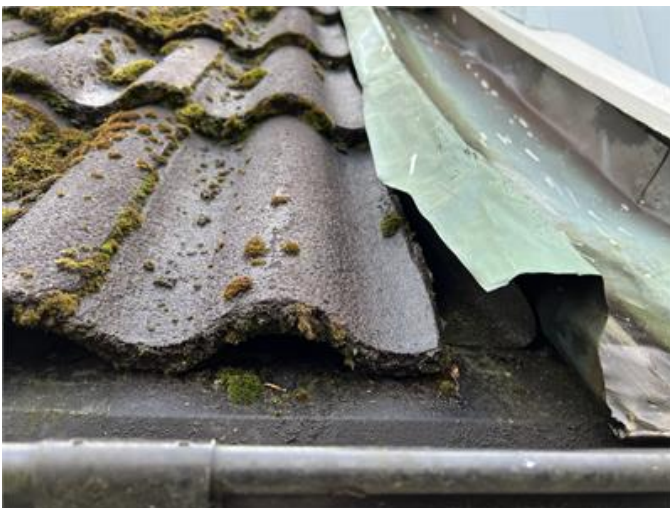
| Besiktningsresultat | | | | | |
|---|---|---|---|---|---|
| Tak | | X | | | Plåtdetaljer som täcker bristfälligt ut över takpannor förekommer, färgsläpp/rost noterades i plåttäckning så som huvar och taklucka. Takluckan på yttertaket är lös och endast provisoriskt fastsatt med kablar/snöre på insidan. Mossa förekommer på yttertaket. Se kommentar/riskanalys. |

**Tak:** Plåtdetaljer skall hindra fukt att tränga in i angränsande konstruktioner. När plåtdetaljerna är bristfälliga eller när de saknas finns det en risk att vatten kan tränga in och orsaka skador som påverkar fastigheten och inomhusmiljön negativt.

Exempel på plåtdetaljer som bristfälligt täcker över takpannor på yttertaket.

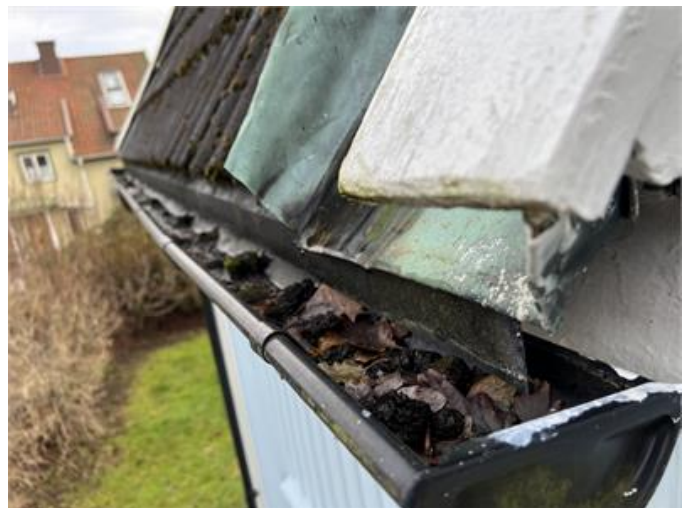
| Besiktningsresultat | | | | | |
|---|---|---|---|---|---|
| Stuprör/Hängrännor | | X | | | Hängrännor är bitvis i behov av rensning/justering, se kommentar/riskanalys. |

**Stuprör/Hängrännor:** När vatten från stuprör/hängränna inte leds bort utan får rinna ut i anslutning till byggnaden finns det en risk att man ökar fuktillskottet i vägg-, tak- och grundkonstruktionen som då kan orsaka skador i byggnaden.

Hängrännor är i behov av rensning/justering.

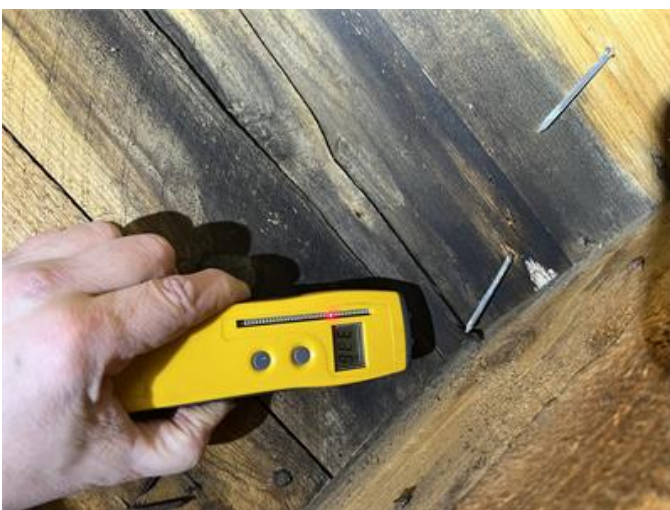
| Besiktningsresultat | | | | | |
|---|---|---|---|---|---|
| | | | X | | Fuktfläck med förhöjda fuktindikationer noterades i underlagstaket (se bild sidan 6), det rekommenderas att kontakt tas med en fackman för kontroll/åtgärd. |

**Vind:** Fuktfläckar förekommer i underlagstaket, dessa fuktfläckar var vid besiktningstillfället torra. Det rekommenderas att dessa hålls under uppsikt och ökar fuktfläckarna i storlek eller annan förändring sker bör kontakt tas med en fackman för erforderliga åtgärder.

Fuktfläck med förhöjda fuktindikationer i vindsutrymmet.
