ÄLVSBORG 168:3

Bygatan 4

**Besiktningssuppgifter**

Uppdragsnummer	O24862
Besiktningsdatum	2024-05-27
Besiktningföretag	OBM Besiktning Väst AB
Besiktningförrättare	Emil Johansson
Närvarande	Fastighetsägarens Ombud, Mäklare
Giltig till och med	2025-05-27

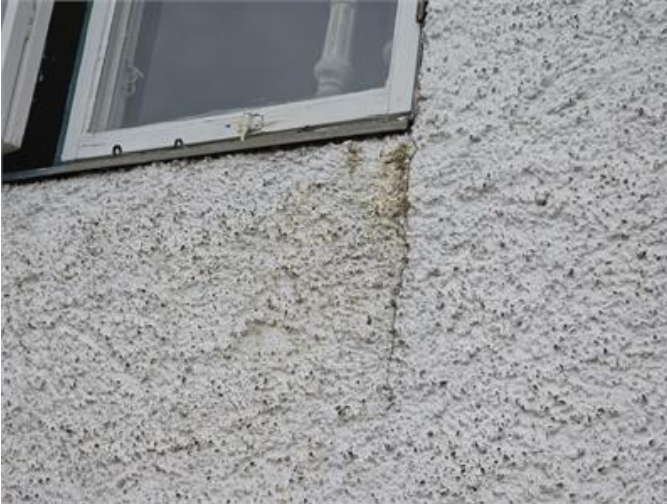
Fasad: Sprickor noterades i fasad. Om sprickor ökar/växer bör en vidare undersökning utföras av en fackman. Förebygg fuktskador i fasaden genom lämplig fog/tätning. Otätheter kan medföra fuktinträngning även i bakomvarande konstruktion, bakomliggande skador kan inte uteslutas.

Exempel på spricka i fasaden.

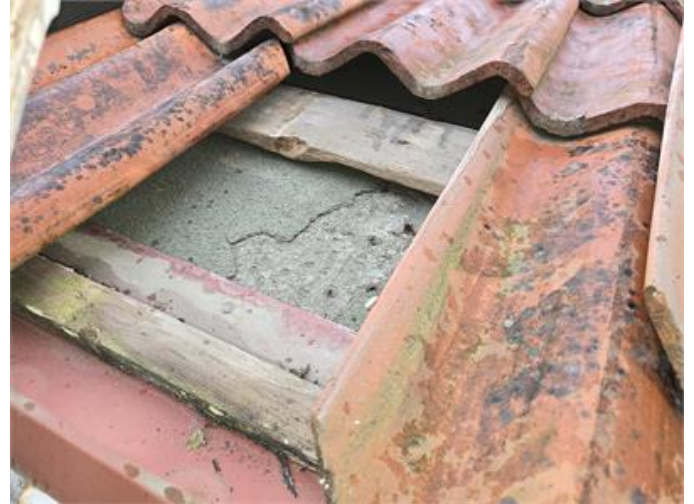
Bilden visar exempel på underlagstak i dåligt skick.

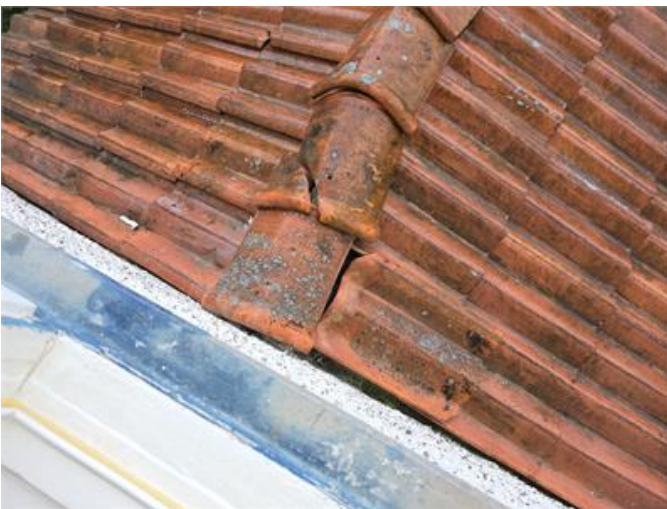
Exempel på sprucken takpanna och otätheter vid nock på lågdal.
