Fastighetsbeteckning
Hunden 15
Adress
Mathildebergsgatan 42B
431 38 Mölndal

**Besiktningssuppgifter**

Uppdragsnummer O24026
Besiktningdatum 2024-03-08
Besiktningföretag OBM Besiktning Väst AB
Besiktningförrättare Markus Grunditz
Närvarande Säljare
Giltig till och med 2025-03-08

Byggnadsbeskrivning Mellanliggande radhus i 2- plan.	Byggnadsår 1962
Till eller ombyggnad Inga kända åtgärder.	Övrigt Huset var möblerat. Fristående/vidbyggda byggnader besiktigas ej.

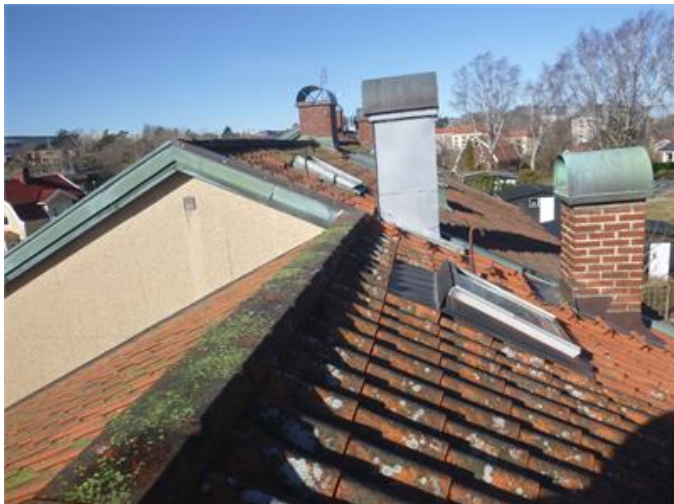
Då delar av taktäckningen är av äldre standard kan det ha ett minskat motstånd mot vatteninträning. Detta i sin tur kan leda till fuktskador som kan påverka byggnaden negativt.

Bilden visar vy av tak.

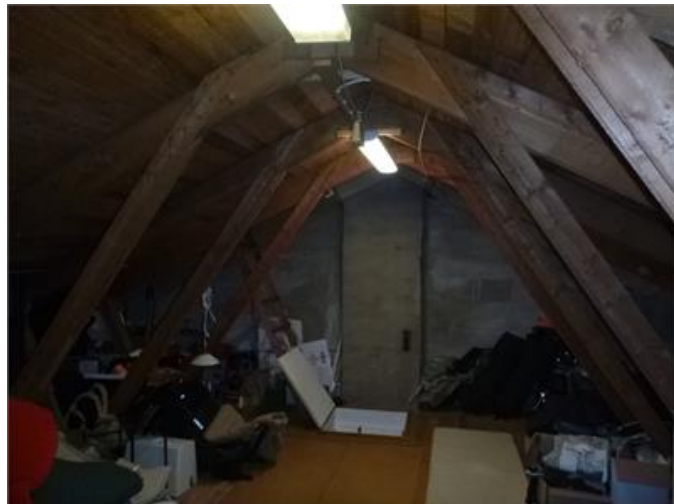
Om det finns brister i tätningen mellan ett kallt och ett varmt utrymme finns det en risk att relativt varm och fuktig luft kommer ut från det varma utrymmet till det angränsande kalla utrymmet och träffar en kall yta och kondenserar. Missfärgning på yttertakskonstruktionen är en indikering på att inneluften har kommit ut i vinden så att ett gynnsamt klimat för en mikrobiell tillväxt har uppstått. Det kan vara en indikering på att ventilationen inomhus är undermålig. Får detta fortgå finns det en risk att man kan få skador på konstruktioner som i en förlängning påverkar byggnaden negativt. Konturerna på missfärgningarna kan t.ex. ritas in för att få en bättre kontroll över missfärgningarna, skulle de öka i omfattning bör kontakt tas med en fackman för vidare kontroll/åtgärd.

Bilden visar vy av vind.
