**Fastighetsuppgifter**

Älvsborg 755:801

Stensprängaregatan 7

Uppdragsnummer	O24046
Besiktningsdatum	2024-03-11
Besiktningföretag	OBM Besiktning Väst AB
Besiktningförrättare	Roger Gustafsson
Närvarande	Säljare
Giltig till och med	2025-03-10

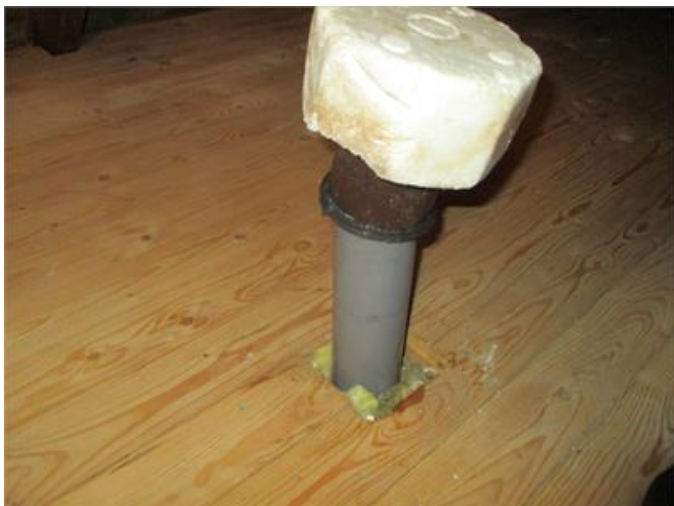
Nockvind			X		Lokala missfärgningar samt mikrobiell påväxt noterades på yttertakets insida, se kommentar/riskanalys. Vakuumentilen som är monterad på ovasidan av avloppsluftaren är otät vilket medfört att kondensvatten rinner på utsidan av röret och ner i vindsbjälklaget. I vinden noterades också en avloppslukt. Fackman kontaktas för vidare kontroll samt byte ventil.
<b>Källare</b>		X			Allmänt. Grundkonstruktion källare bedöms ur fuktsynpunkt som en riskkonstruktion. Lokala sprickor noterades i betongplattan, se kommentar/riskanalys.
Hall	X				Inget att notera.
Badrum			X		Våtutrymmet är av äldre standard och förväntad teknisk livslängd anses uppnådd. Badrummet är i behov av helrenovering.
Tvättstuga		X			Golvbrunnen i tvättstugan är av gjutjärn, se kommentar/riskanalys.
Gästrum	X				Inget att notera.

Kondens på avloppsrör under otät vakuumentil i vind
