Växelmyntsgatan 3B

Uppdragsnummer	O23141
Besiktningsdatum	2023-10-19
Besiktningföretag	OBM Besiktning Väst AB
Besiktningförrättare	Markus Olsson
Närvarande	Säljare
Giltig till och med	2024-10-19

Byggnadsbeskrivning Mellanliggande radhus i flera etage	Byggnadsår 1962
Till eller ombyggnad 2017	Övrigt Huset möblerat, besiktning av uterum/sidobyggnader ingår ej i uppdraget

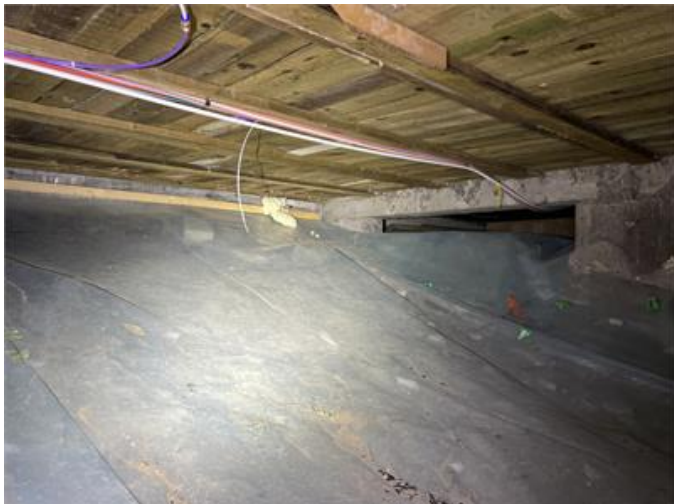
Krypgrund: Huvudbyggnaden är uppförd över krypgrundsutrymme. Utifrån erfarenhet betraktas krypgrunder som riskkonstruktioner. På grund av förhöjd fuktstatus- dels orsakad av fuktvandring från marken och dels orsakad av uteluft som släpps in i grunden främst under den varma tiden av året – kan följdskador med negativ inverkan på såväl byggnaden som inomhusmiljön uppstå i utrymmet och angränsande konstruktioner (t.ex. överliggande bjälklag och uppreglad golvkonstruktion). Vidare är det känt att träskyddsbehandlat virke användes i stor utsträckning i träbjälklag och syllkonstruktioner (nedre del av vägg) i hus som uppfördes under sextio- sjuttio- och åttiotalet vilket i många fall har medfört att en besvärande lukt har upplevts i byggnader. I krypgrunden finns en avfuktning-anläggning installerad, dess uppgift är att verka för ett torrare klimat i grunden samt att skapa undertryck för att på detta sätt minska att avvikande lukter tränger upp i boendemiljön. Vid besiktningstillfället upplevdes en avvikande lukt i grunden samt att djurfekalier förekommer ovan marktäckande plastfolie. Vidare noterades träbjälklaget är träskyddsbehandlat virke, missfärgningar förekommer bitvis i blindbotten. Det rekommenderas att kontakt tas med en fackman för erforderliga åtgärder. Enligt fastighetsägare ägs/förvaltas krypgrunden av samfällighetsföreningen.

Bilden visar del av krypgrunden.
