Sävenäs 29:2

Daliagången 3

**Besiktningssuppgifter**

Uppdragsnummer 018422
Besiktningdatum 2022-02-01
Besiktningföretag OBM Besiktning Väst AB
Besiktningförrättare Roger Gustafsson
Närvarande Säljare, mäklare
Giltig till och med 2023-01-31

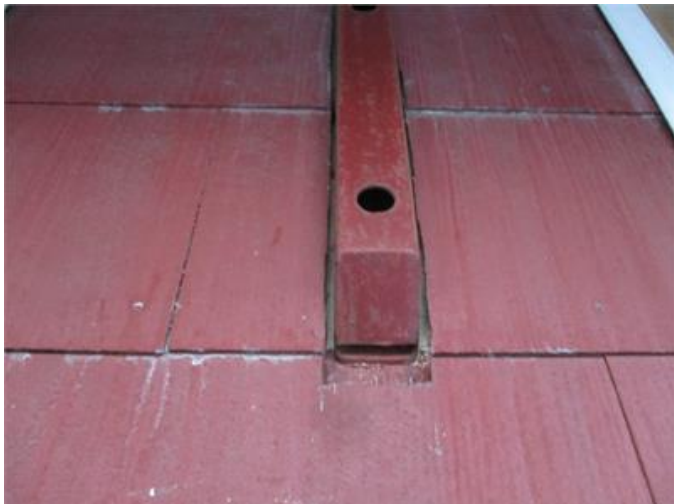
Fasad: När det är otätheter i fasaden och trasiga eternitplattor förekommer finns det en risk att vatten kan tränga in bakomvarande konstruktioner. Åtgärdas inte detta kan det inte uteslutas att skador på angränsande konstruktioner uppstår.

Bild visar otätheter i eternitfasad vid infästning av balkong

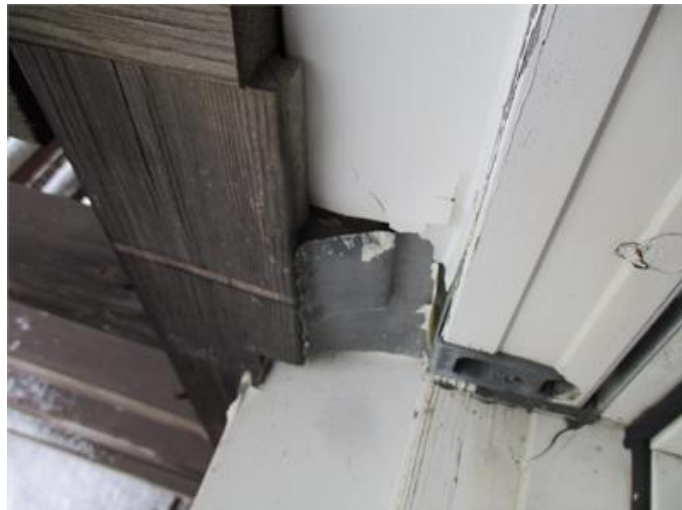
Fönster: Huset har äldre fönsterkassetter där risk föreligger att de förlorar sin täthet med missfärgande missfärgning och kondens som följd. Plåt detaljer skall hindra fukt att tränga in i angränsande konstruktioner. När plåt detaljerna är otäta/bristfälliga finns det en risk att vatten kan tränga in och orsaka skador som påverkar fastigheten och inomhusmiljön negativt.

Otätheter i plåtarbeten i fönster
