HINDÅS 1:25

Hindås Stationsväg 65

Uppdragsnummer	O19470
Besiktningsdatum	2022-05-23
Besiktningföretag	OBM Besiktning Väst AB
Besiktningförrättare	Roger Gustafsson
Närvarande	Säljare
Giltig till och med	2023-05-22

Byggnadsbeskrivning	Byggnadsår
1,5-plan hus med källare samt inredd vind	1910
Till eller ombyggnad	Övrigt
	Huset är möblerat

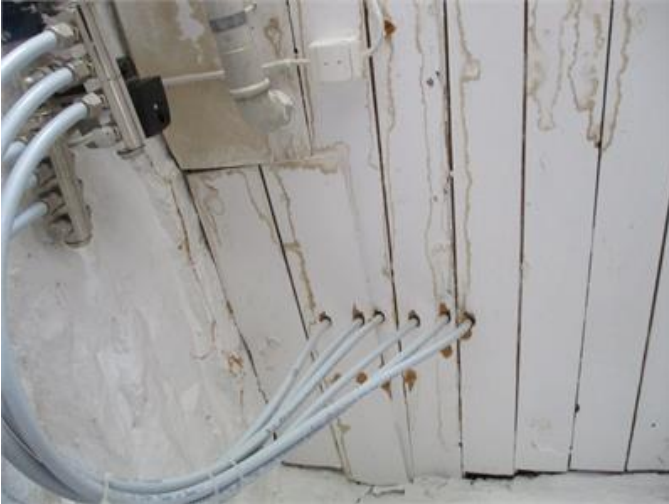
Bild visar missfärgningar i källartak

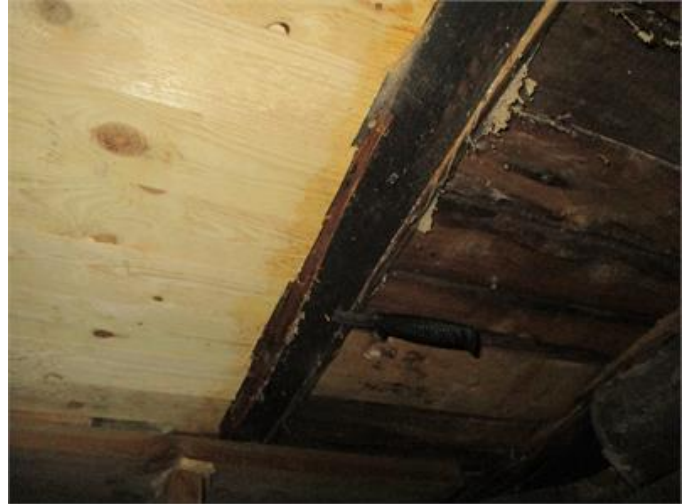
Röta i golvbjälklar samt utbytta brädor i blindbotten

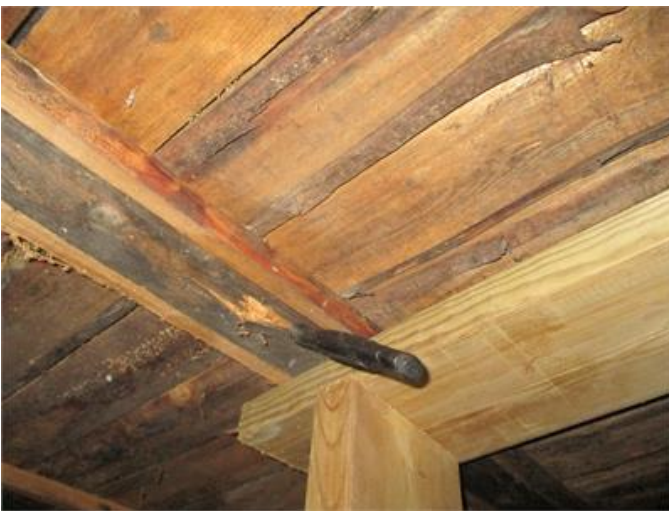
Röta i golvbjälke samt förstärkt bjälklag
