MELLBY 108:9

Paradisvägen 22

Uppdragsnummer	O20070
Besiktningsdatum	2022-08-10
Besiktningföretag	OBM Besiktning Väst AB
Besiktningförrättare	Emil Johansson
Närvarande	Ingen närvarande
Giltig till och med	2023-08-10

Byggnadsbeskrivning	Byggnadsår
Huset är ett 1-planshus grundlagd med platta på mark.	1961
Till eller ombyggnad	Övrigt
Inga kända åtgärder utförda.	Hus möblerat, besiktning av sidobyggnader/uterum ingår ej.

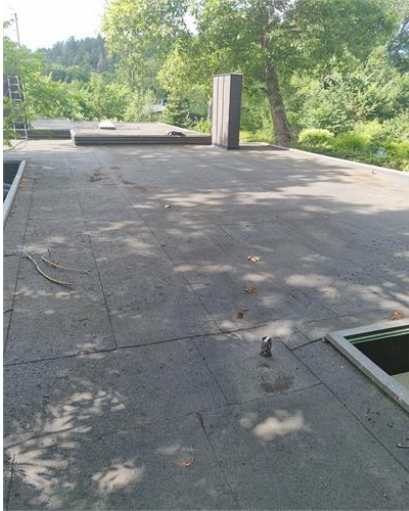
Tak: Ett plant eller låglutande tak med en parallell takkonstruktion kräver i regel mer underhåll är svårare att kontrollera än t.ex. ett vanligt sadeltak mednockvind då yttertaket insida inte kan inspekteras. Om ångspärren i innertaket inte fungerar tillfredställande kan yttertaket på sikt få mikrobiella skador (bakterier, mögel- och rötskador). Dessa skador påverkar byggnaden och inomhusmiljön negativt.

Exempel på tak, överblicksbild.

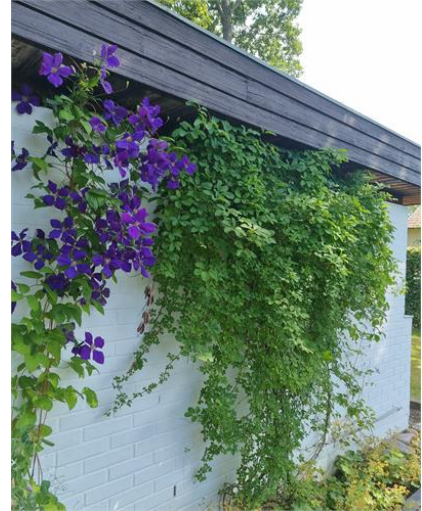
Mark: Av erfarenhet vet vi att det kan uppstå problem med dagvattenledningar samt dräneringssystemet när det förekommer växter intill byggnaden. Man kan även få en hög fuktstatus i fasadens konstruktion då växter hindrar solen från att värma fasaden så att en uttorkning kan ske, detta kan i en förlängning ge upphov till skador som påverkar byggnaden och inomhusmiljön negativt.

Exempel på växter mark/fasad.
