Energideklaration sammanställning

Brf Drivhusgatan
Göteborg

2010-10-18

Utförd av:
Hans Malmer
HSB Göteborg

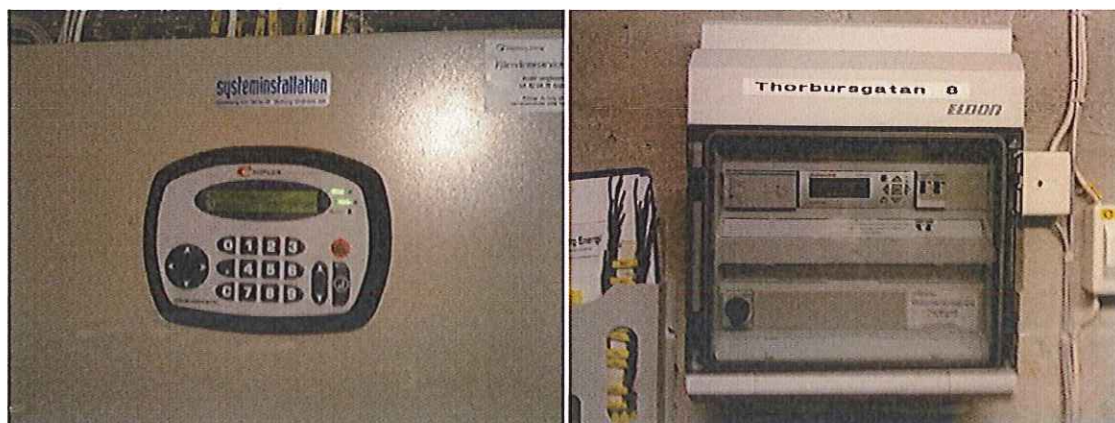
Styr- och reglerutrustningen i undercentralerna är moderna datoriserade reglercentraler, DUC, av fabrikat Regin eller Exomatic(Drivhusgatan 5). Övergripande styrning saknas.

Datoriserad UnderCentral, DUC, Exomatic

Regin

För att utnyttja dessa styrmöjligheter fullt ut bör samtliga undercentraler förses med fjärravläsning så att fortlöpande driftoptimering kan ske. Troligen är det komplicerat att förse befintliga DUC:ar med fjärravläsning och överordnad styrning. Det blir enklare att byta ut dem. Kostnaden för detta är medräknad i kalkylen.

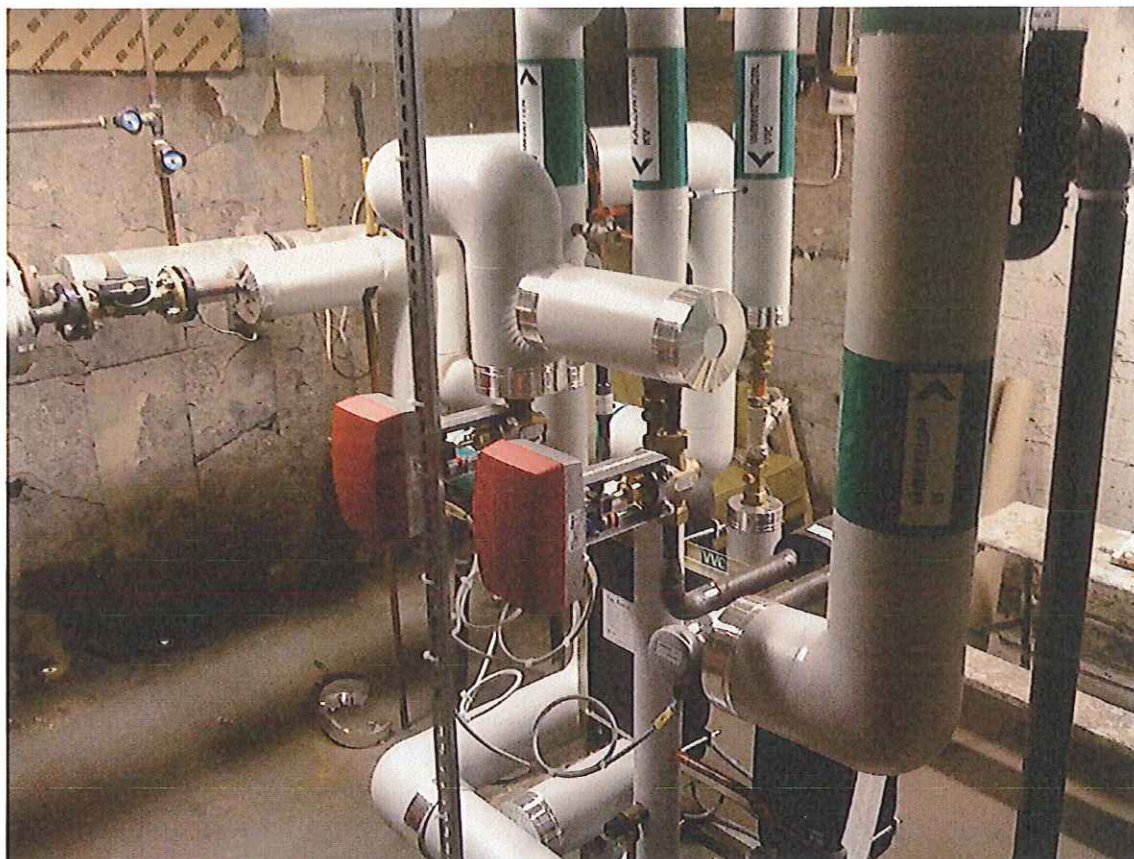
Undercentral

Undercentralerna är försedda med lödda plattvärmeväxlare. (Ägs av Göteborg Energi), nyinstallerade.

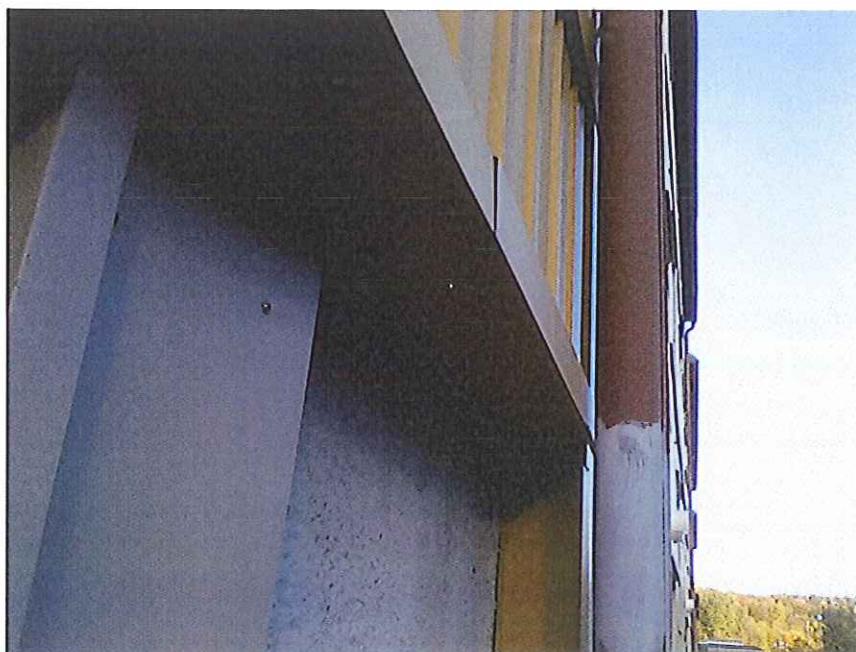
Husen är landshövdingehus med bottenvåning i sten och de två övre våningarna i trä. Ursprungligt U-värde (värmegenomgångs-koefficient) bedöms till ca 0,9-1,2 W/m² °C för stenvåningen och ca 0,7 W/m² °C för trävåningarna. Husen tilläggsisolerade på 80-talet, ca 90 mm. Ett troligt U-värde på tilläggsisolerade delar är ca 0,3-0,4 W/m² °C.

Tilläggsisolerad fasad

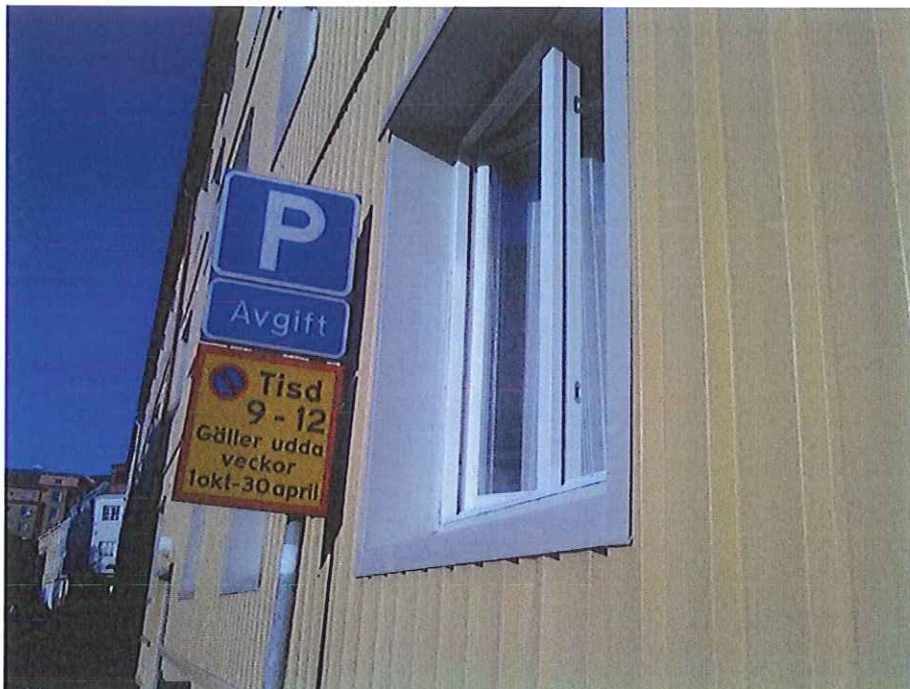
Fönstren är kopplade 2+1-glasfönster med ett U-värde på ca 2,0 W/ m²°C.

Fönstren är i gott skick och utbyte enbart av energiskäl är inte lönsamt.

Fönster, 2+1-glas
